ADRES	Scharnerweg 98 6224 JJ Maastricht
GEGEVENS	Oorspronkelijke functie: Herenhuis Huidige functie: Herenhuis
STATUS	Dominant bouwwerk GM - 3804
FOTO'S

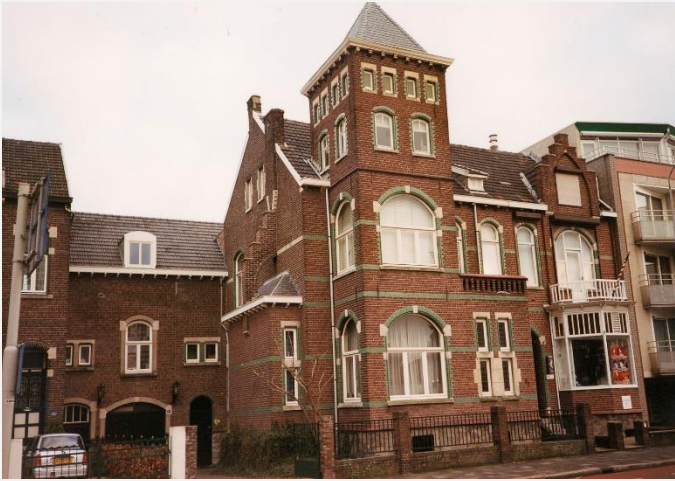
<p data-bbox="456 1010 596 1032"><i>Scharnerweg 98</i></p>
OMSCHRIJVING	<p data-bbox="456 1077 571 1099">Inleiding</p> <p data-bbox="456 1106 1401 1261">Het huis maakt deel uit van een ensemble bestaande uit de nummers 96, 98, 100 en 102 en is gelegen achter de rooilijn, binnen de bebouwde kom en buiten het beschermd stadsgezicht van Maastricht. Het ensemble is gebouwd in het jaar 1934, oorspronkelijk stamt het ensemble uit een vroegere periode. Het ensemble is gebouwd in de stijl van het Traditionalisme met Eclectische elementen</p> <p data-bbox="456 1301 587 1323">Beschrijving</p> <p data-bbox="456 1330 1401 1709">Nummer 98-100 is een drielaags pand met kelder in lengterichting onder zadeldaken gedekt met muldenpannen en torenspits onder leien in Maasdekking, alles met houten bakgoten op klossen. In de dakschilden bevinden zich twee dakkapellen. Het pand is opgetrokken in baksteen met metselwerk in kruisverband. Het geheel wordt verlevendigd door horizontale banden van groene baksteen, venster- en deuromlijstingen in groen geglazuurde profielstenen, natuurstenen aanzet- en sluitstenen rondom de vensters en in de trapgevel een metselreliëf in de vorm van een spitsboog. De plint is in natuursteen. De vensterkozijnen en deuren zijn segmentboogvormig en rechthoekig met hardstenen vensterdorpels. Links van het pand ligt op de punt van de achtergevel en de linkergevel een uitbouw. Tegen de linkerzijgevel aan bevindt zich een aanbouwtje met schilddak en daarboven een trapsgewijze uitkragende steunbeer die overgaat in een schoorsteen. Aan de linkerzijde van de voorgevel zijn een toren en een uitbouw met balkon.</p> <p data-bbox="456 1715 1401 2024">De voorgevel van de aanbouw heeft in de eerste bouwlaag van links naar rechts een deur met segmentboogvormig bovenlicht (Behorend bij nummer 102), een poort en een segmentboogvormige deur. In de rechterzijgevel van de uitbouw is een smal venster met bovenlicht. Daarnaast zijn in linkerzijgevel en voorgevel van de toren een groot venster, daarnaast in de uitbouw twee smalle vensters met bovenlicht en in de rechterzijgevel weer twee smalle vensters met bovenlicht. Daarnaast zitten in een terug gelegen portaal twee houten deuren met bovenlicht. De tweede bouwlaag kent in de voorgevel van de aanbouw de volgende gevelopeningen: twee geschakelde vensters (weer behorend bij nummer 102), een groot venster en twee geschakelde vensters. Verder in de toren in linker- voor- en rechterzijgevel een groot venster. Daarnaast een balkondeur en een venster boven de</p>

<p>ingang. In de derde bouwlaag van de voorgevel (het betreft hier de toren) zijn in linker- en rechterzijgevel en voorgevel twee vensters met daarboven vier kleine vensters. De rechterzijgevel van de toren is blind. De linkerzijgevel heeft uiterst links in zowel eerste als tweede bouwlaag een T-venster. Bovenin zijn twee kleine topgevelvensters. Het pand heeft een asymmetrische gevelopbouw en –indeling.</p>
<p>WAARDERING</p>	<p>Waardering</p> <p>Het herenhuis heeft cultuurhistorische waarde en tevens stedenbouwkundige waarde vanwege de stichting van woningen in het bestaande stedelijke weefsel. Het is tevens van belang als voorbeeld van de typologische ontwikkeling van het woonhuis. Het object is van architectuurhistorisch belang door de bijzondere vormgeving, de stijl en detaillering. Het pand is van belang vanwege de architectonische gaafheid van het exterieur.</p> <p>Het bouwwerk is dominant gewaardeerd vanwege zijn historisch-ruimtelijke samenhang en bouwhistorische waarden en meer in het bijzonder omdat:</p> <ul style="list-style-type: none"> • het de typologische, functionele, bouwtechnische en architectuurhistorische kenmerken van het streekeigen bouwen heeft. • De gaafheid qua vorm, materiaalgebruik en detaillering <p>Waardevolle elementen die bijdragen aan bovengenoemde waardering zijn onder andere:</p> <ul style="list-style-type: none"> • De gevelopbouw met hoektoren en erkeruitbouw met balkonhek. • Siermetselwerk met geglazuurde gevelbanden en plint van natuursteen • Getoogde vensteropeningen in de toren gevuld met houten kozijnen met roedeverdeling
